## PROCENA TERMIČKOG STANJA ELEKTROENERGETSKE OPREME U PROCESNOJ INDUSTRIJI METODOM TERMOGRAFIJE

## ASSESSMENT OF THE THERMAL CONDITION ELECTRIC POWER EQUIPMENT IN PROCESS INDUSTRY BY THE METHOD THERMOGRAPHY

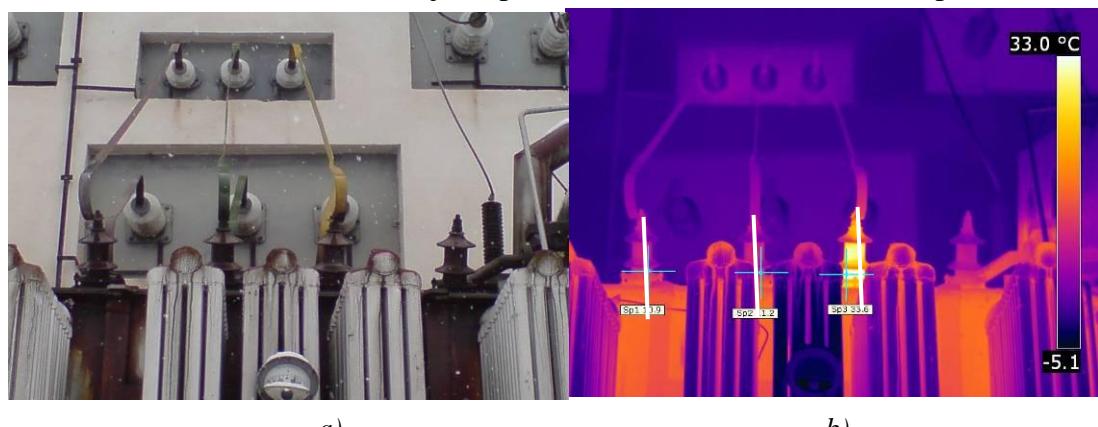
*Slika 1. a) Fotografska i b) termografska slika provodnih izolatora transformatora na 10 [kV] strani*

Na osnovu fotografске i termografske slike 1, kao i tabela 1 i 3, može se utvrditi da je strujno opterećenje u sve tri faze približno isto, kao i da je termičko stanje spojeva završetka provodnih izolatora sa namotajima transformatora na 10 [kV] strani takvo da je ovaj spoj u fazi L<sub>1</sub> ispravan zbog čega je on izabran kao referentni; spoj u fazi L<sub>2</sub> je termičkog stanja klase „C“ što znači da je potrebno praćenje stanja i planiranje intervencije; a spoj u fazi L<sub>3</sub> je termičkog stanja klase „B“ što znači da je potrebna intervencija prilikom prvog isključenja postrojenja. Pažljivom analizom termografske slike, odnosno utvrđivanjem načina, pravca i smera prostiranja toplote može se zaključiti da pregrevanje spoja sabirnice i provodnog izolatora u fazi L<sub>3</sub> nije posledica lošeg stanja tog spoja, već je posledica prenosa toplote kondukcijom na taj spoj sa spoja završetka provodnog izolatora sa namotajem transformatora na 10 [kV] strani u fazi L<sub>3</sub>, zbog čega je prilikom intervencije potrebno proveriti kvalitet tog spojnog mesta odnosno potrebno je proveriti kvalitet užeta koje spaja namotaj transformatora sa završetkom provodnog izolatora. Ovo se takođe može uočiti ako se na slici 4. posmatraju profili temperaturu duž linija povučenih na termografskoj slici po dužini provodnih izolatora transformatora na 10 [kV] strani u sve tri faze, odnosno može se videti da je temperatura spojnog mesta završetka provodnog izolatora sa namotajem transformatora na 10 [kV] strani u fazi L<sub>3</sub> (tačka sa najvišom temperaturom na dijagramu) viša od temperature spoja sabirnice i provodnog izolatora u fazi L<sub>3</sub>, što znači da je došlo do prenosa toplote sa tog spojnog mesta na spoj sabirnice i provodnog izolatora.

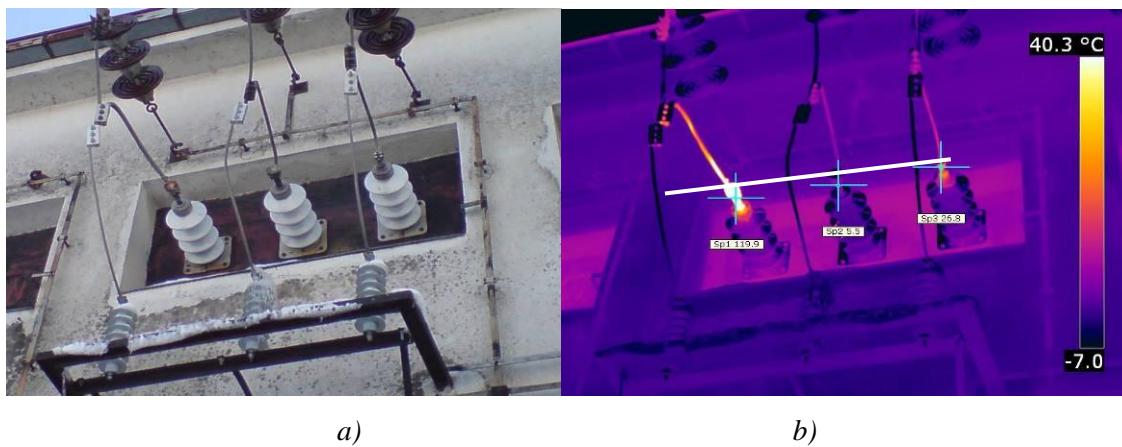
Slika 2. a) Fotografska i b) termografska slika spoljašnjih delova provodnih izolatora na 35 [kV] strani

Takođe, iz tabele 3. se vidi da su vrednosti izmerenih struja u sve tri faze priključnih stezaljki spoljašnjih delova provodnih izolatora na 35 [kV] strani približno iste tj. da je opterećenje približno simetrično, pa bi prema tome isti elementi u svim fazama trebali da imaju približno iste temperature. Međutim, sa termografske slike prikazane na slici 2., može se uočiti da priključne stezaljke spoljašnjih delova provodnih izolatora na 35 [kV] strani, u pojedinim fazama, imaju različite temperature. Priključna stezaljka u fazi L<sub>2</sub> ima najnižu temperaturu, pa se zbog toga smatra ispravnom i usvaja se kao referentna i njena temperatura se poredi sa temperaturama istih tih stezaljki u preostalim fazama. Priključne stezaljke u fazama L<sub>1</sub> i L<sub>3</sub> imaju veće temperature od referentne priključne stezaljke u fazi L<sub>2</sub> za  $\Delta T_m=114,4$  [ $^{\circ}\text{C}$ ] i  $\Delta T_m=21,3$  [ $^{\circ}\text{C}$ ] respektivno. Navedene razlike u temperaturama (veličine pregrevanja) se odnose na strujno opterećenja koje je iznosilo  $I_m=201$  [A], iz tabele 3. se vidi da bi pri nominalnom opterećenju  $I_n=230$  [A] veličine ovih pregrevanja bile i veće, za priključnu stezaljku u fazi L<sub>1</sub> pregrevanje bi iznosilo  $\Delta T_n=149,7$  [ $^{\circ}\text{C}$ ], a za priključnu stezaljku u fazi L<sub>3</sub> bi iznosilo  $\Delta T_n=27,8$  [ $^{\circ}\text{C}$ ].

Prema kriterijumima navedenim u tabeli 1, na osnovu veličine pregrevanja priključne stezaljke u fazi L<sub>1</sub> od  $\Delta T_n=149,7$  [ $^{\circ}\text{C}$ ] zaključuje se da njeno termičko stanje klase „A“, što znači da je potrebno hitno otklanjanje neispravnosti. Takođe, prema istim kriterijumima na osnovu veličine pregrevanja priključne stezaljke u fazi L<sub>3</sub> od  $\Delta T_n=27,8$  [ $^{\circ}\text{C}$ ] procenjuje se da je njeno termičko stanje klase „B“ što znači da je potrebna intervencija prilikom prvog isključenja postrojenja. Međutim, pošto je potrebno izvršiti isključenje postrojenja da bi se izvršila hitna popravka priključene stezaljke u fazi L<sub>1</sub>, predlaže se da se tada izvrši i popravka priključne stezaljke u fazi L<sub>3</sub>.

Sa termografske slike se još uočava da su pregrevanja najveća na samim mestima spojeva priključnih stezaljki i užadi u fazama L<sub>1</sub> i L<sub>3</sub>. Pažljivim vizuelnim pregledom može se uočiti da je spoj u fazi L<sub>1</sub> u veoma lošem stanju odnosno da je korodirao, pa je to najverovatnije i uzrok njegovog pregrevanja, takođe se može uočiti da je spoj u fazi L<sub>3</sub> malo korodirao i zaprljan i da nije u tako lošem stanju kao spoj u fazi L<sub>1</sub>.

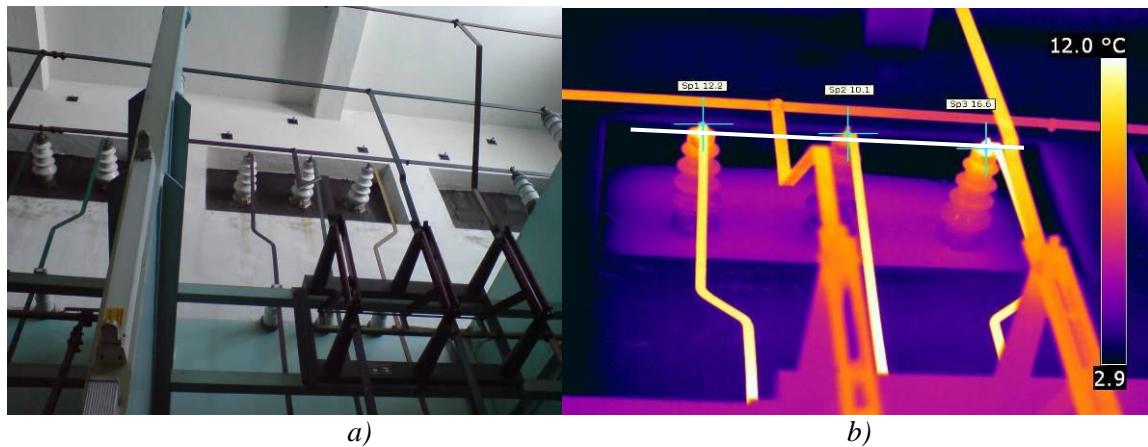
Slika 3. a) Fotografska i b) termografska slika unutrašnjih delova provodnih izolatora na 35 [kV] strani

Analogno prethodnoj analizi može se, na osnovu slike 3 i tabela 1 i 3, utvrditi da je termičko stanje priključnih stezaljki unutrašnjih delova provodnih izolatora na 35 [kV] strani takvo da je stezaljka u fazi L<sub>2</sub> ispravna, zbog čega je ona izabrana kao referentna; stezaljka u fazi L<sub>1</sub> je termičkog stanja klase „B“ što znači da je potrebna intervencija prilikom prvog isključenja postrojenja; a stezaljka u fazi L<sub>3</sub> je termičkog stanja klase „C“ što znači da je potrebno praćenje stanja i planiranje intervencije. Međutim, pažljivom analizom termografske slike, odnosno utvrđivanjem načina, pravca i smera prostiranja toplote može se zaključiti da pregrevanje stezaljke u fazi L<sub>1</sub> od  $\Delta T_m=6,5$  [ $^{\circ}\text{C}$ ] nije posledica lošeg stanja spoja, već posledica prenosa topline kondukcijom na tu stezaljku sa spoja spoljašnje stezaljke u istoj toj fazi, zbog njenog jako velikog pregrevanje od  $\Delta T_m=114,4$  [ $^{\circ}\text{C}$ ].

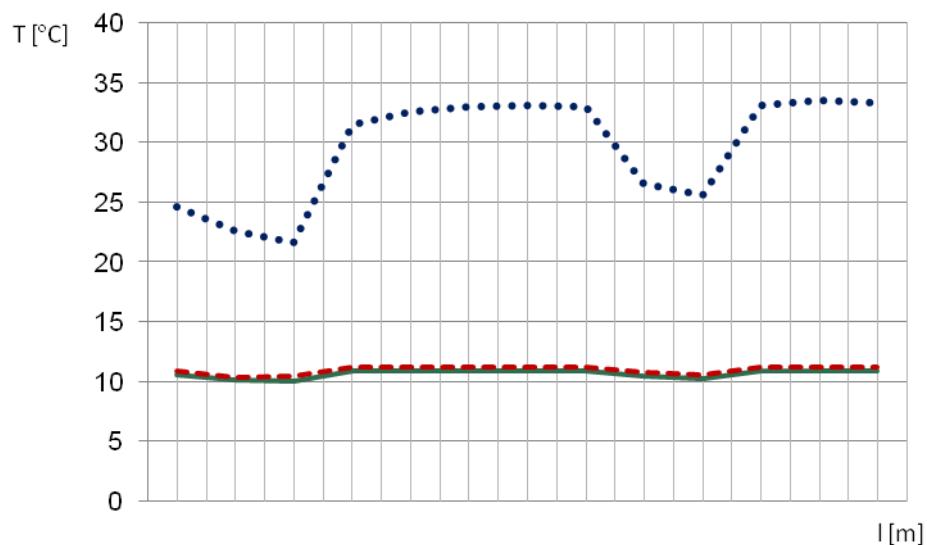
Slika 4. Profili temperaturu duž linija povučenih na termografskoj slici po dužini provodnih izolatora transformatora na 10 [kV] strani u sve tri faze; puna zelena linija se odnosi na fazu L<sub>1</sub>; isprekidana crvena linija se odnosi na fazu L<sub>2</sub>, a tačkasta plava linija na fazu L<sub>3</sub>.

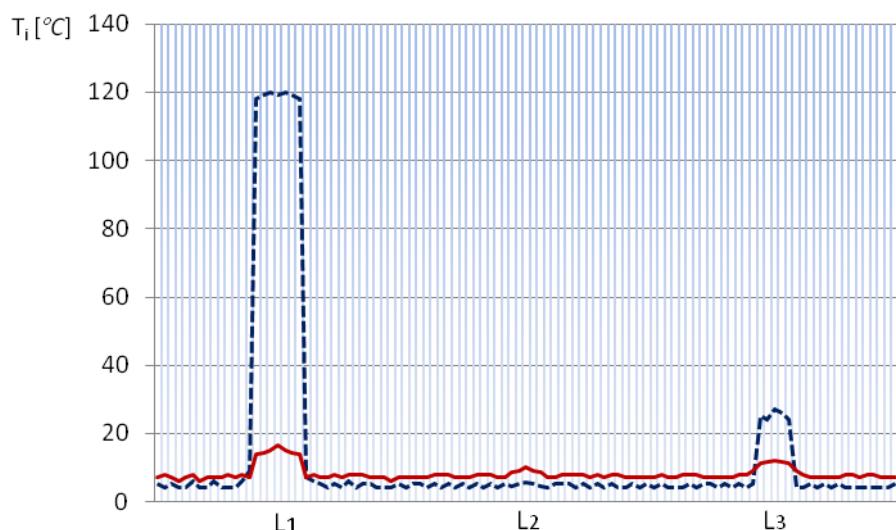
Ovo se takođe može uočiti ako se na slici 5. porede profili temperatura duž linija povučenih na termogafskoj slici kroz priključne stezaljke na spoljašnjim i unutrašnjim delovima provodnih izolatora na 35 [kV] strani, isprekidana plava linija se odnosi na termografsku sliku 2 b), a puna crvena linija na termografsku sliku 3 b), vidi se da spoljašnja priključna stezaljka u fazi L<sub>1</sub> ima znatno višu temperaturu nego unutrašnja. Intervencija na unutrašnjoj stezaljci nije neophodna, ali je poželjna, s obzirom da će se vršiti isključenje postrojenja radi otklanjanja neispravnosti na spoljašnjoj priključnoj stezaljci u fazi L<sub>1</sub>, jer je zbog pregrevanja moglo doći do njenog oštećenja.

*Slika 5. Profili temperatura duž linija povučenih na termografskoj slici kroz priključne stezaljke na spoljašnjim i unutrašnjim delovima provodnih izolatora na 35 [kV] strani; isprekidana plava linija se odnosi na termografsku sliku 2 b), a puna crvena linija na termografsku sliku 3 b)*
